- Al Sindaco del Comune di Idro  
Prof. Augusta Salvaterra  
Via S. Michele, 81 - 25074 - IDRO BS
- Al Registro Italiano Dighe  
Via Curtatone, 3 - 00185 - ROMA

Nel restare a disposizione per ogni ulteriore contributo tecnico, si riportano in figura 1 i diagrammi relativi all'andamento dei livelli ed i corrispondenti volumi invasati negli ultimi due mesi.

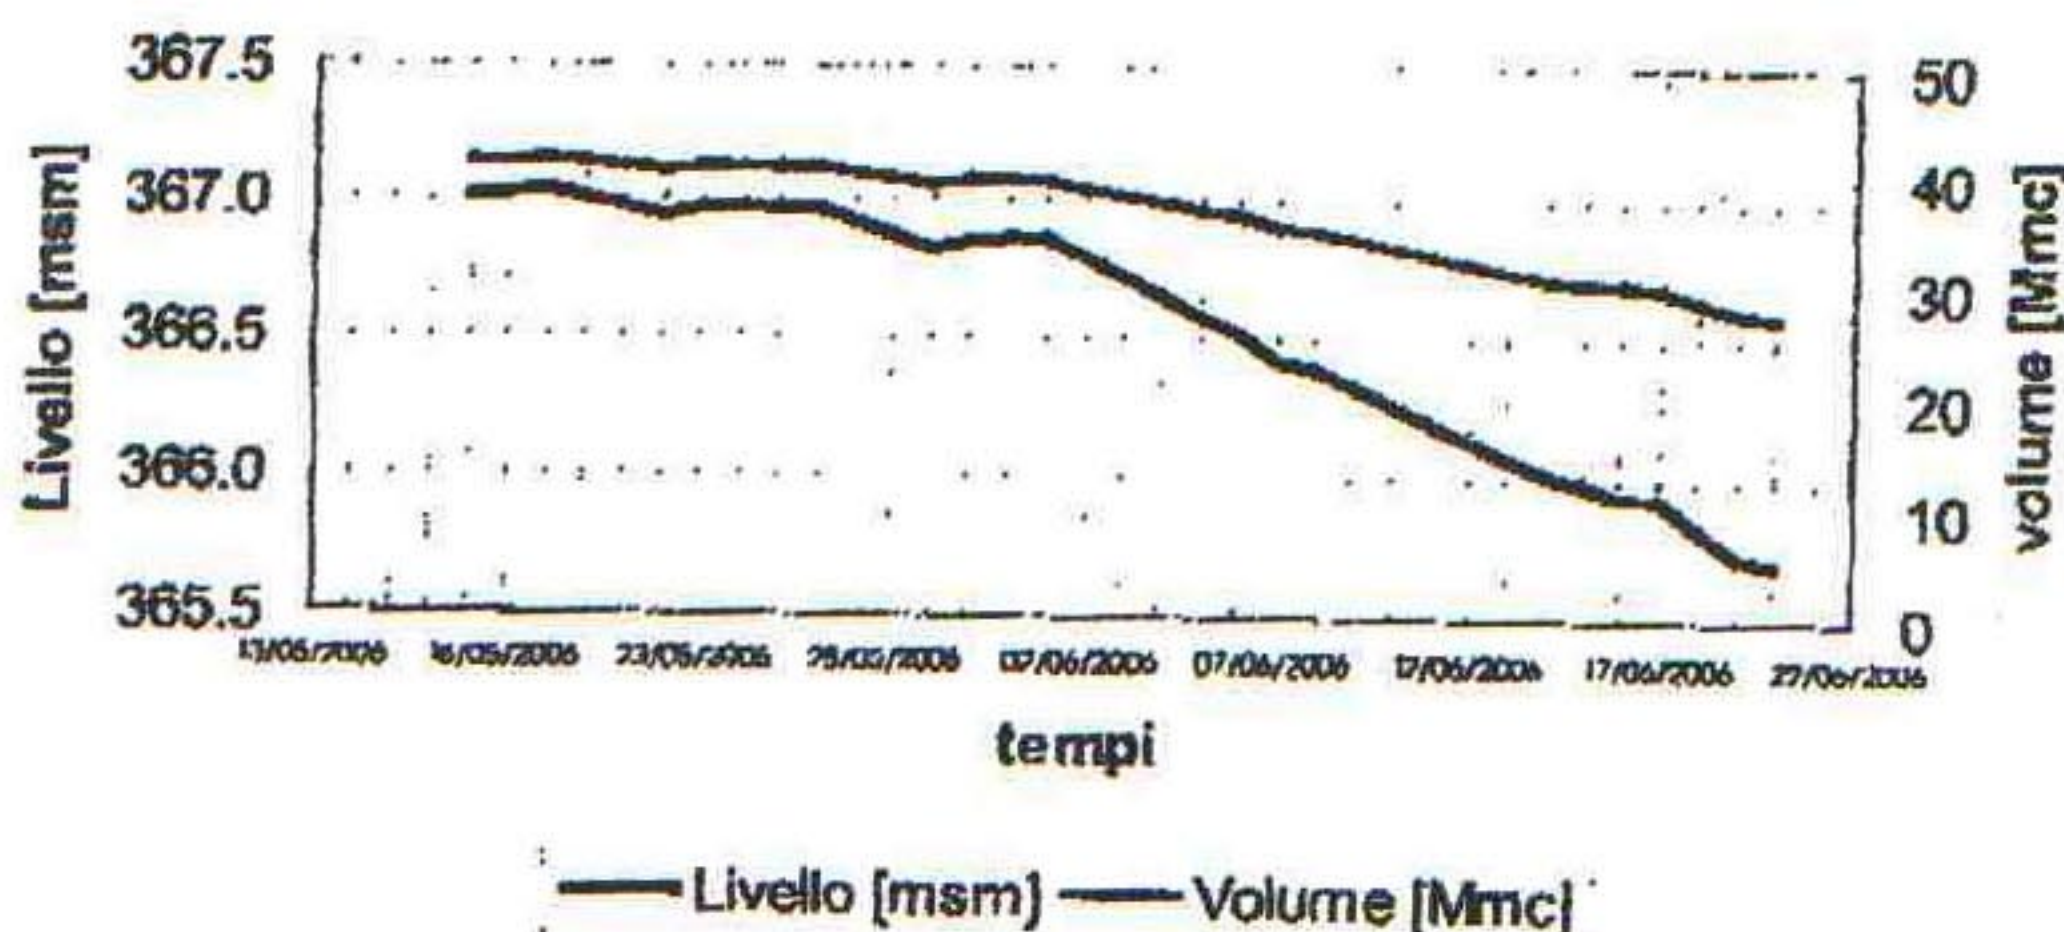
Figura 1

### LAGO D'IDRO

Dall'esame dei dati idrometrici quotidianamente rilevati per il lago in oggetto, si appalesa un costante e significativo decremento dei livelli idrici, tant'è che attualmente (20/06/2006) il livello nel lago ha raggiunto quota 365,70.

In particolare si segnala che negli ultimi 20 giorni il livello nel lago è sceso di circa 1,15 metri, decremento corrispondente ad un volume d'acqua derivato di oltre 12 milioni di mc.
